除雪機 SXG3512A・SXG4512Aシリーズ 燃料タンクの無償交換修理のお知らせ

1. 対象機種と製造番号

2. 不具合および修理の内容

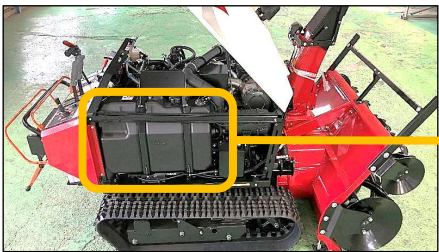
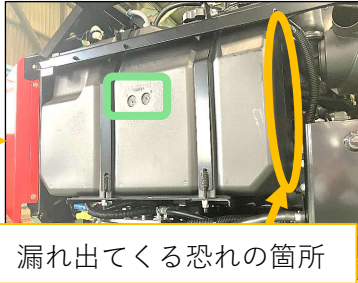
さて、この度 弊社除雪機において、燃料タンクに使用した材料の品質不良に起因し燃料タンクに亀裂が入り、燃料漏れが生じる可能性があることが判明致しました。

- (1)不具合の内容 : 燃料タンク側面 樹脂のつなぎ目部分から燃料が漏れ出てくる恐れがあります。
- (2)修理の内容 : 除雪機の燃料タンクを燃料タンク (青マーキングあり) に交換させていただきます。
- 所要時間: 約60分
